## RAPPORT EFTER BESÖK VID PILGRUNDET 2007-04-07

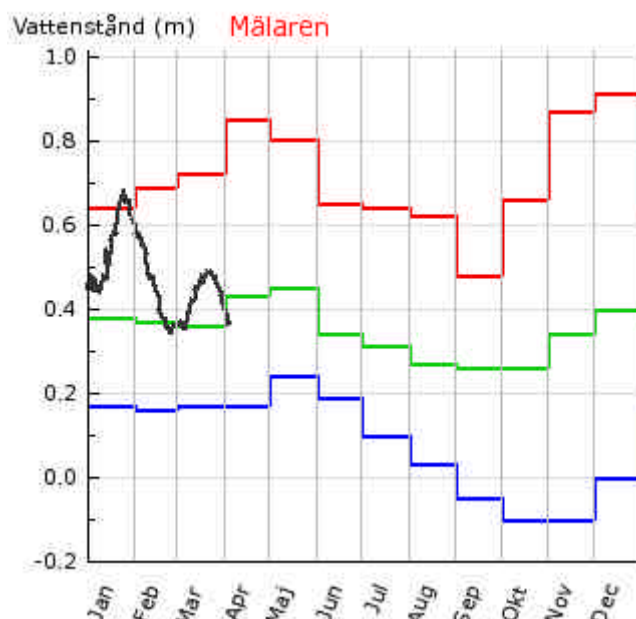
Fig 2: Graf över vattenståndet i Mälaren. Aktuellt, månadsmax, medel, min.

Det skall noteras att Mälarens vattenstånd var ca +35 cm i går. Sommar är det ca 10 cm lägre.

Jag bedömde Pilgrundets högsta höjd till ca 1 meter över Mälarens yta. Stora delar, speciellt utmed SW stranden låg på ca 0.2-0.3 meter. Stora ytor kan alltså översvämmas, se fig 2.

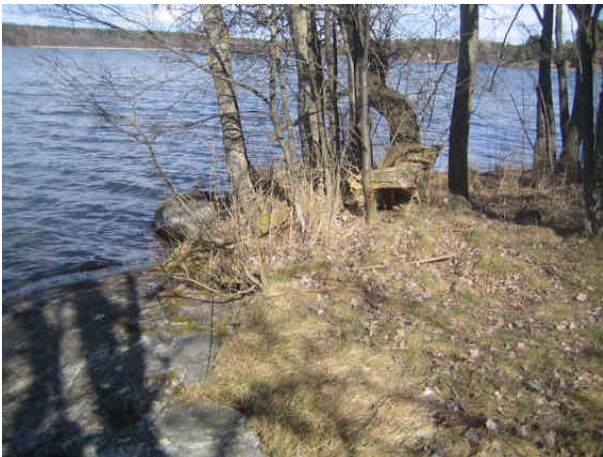
Bild A: Berghällen till vänster är den enda större som går i dagen. Det är grunt utanför.

Endast en mycket liten del består av berg som går i dagen. Det finns en del större stenblock. För övrigt var det gräs/mossbevuxen mark, med gott om sly.

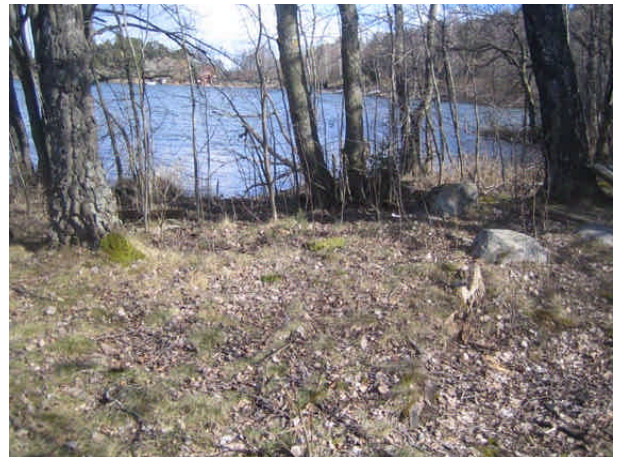
Bild B: Tillsammans med nästa bild syns den största öppna ytan.

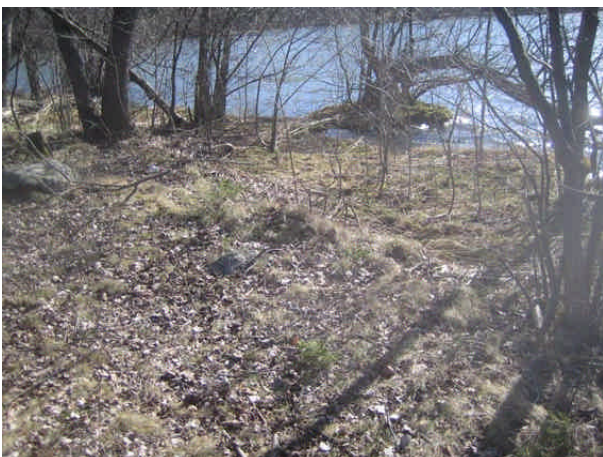
Bild C: Öppet, men litet lägre mark

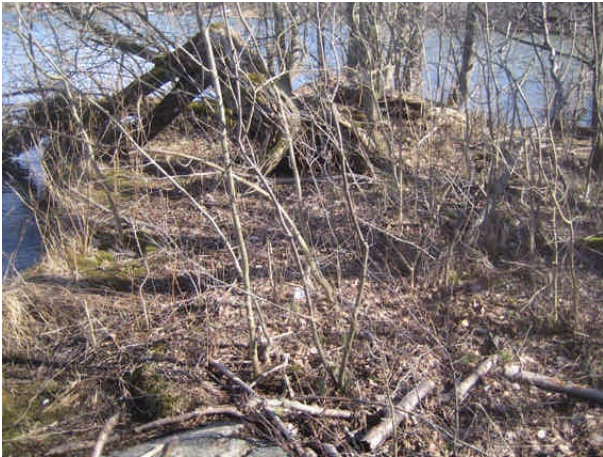
Bild E: Mot SO udden. Gott om sly...

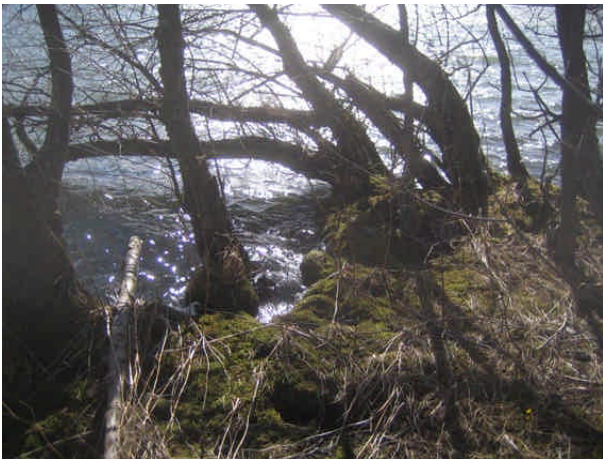
Bild G: Mycket låglänt vid S udden.

För att Pilgrundet skall kunna användas som klubbholme tror jag att vi skulle behöva göra utfyllnader så en större del av holmen når en höjd av ca +0.7-0.8 m över havet; alltså att vissa ytor med observerad höjd igår där  $h < 0.4$  fylls ut till denna höjd. Jag bedömer detta behov motsvara runt 20-30 kubikmeter.

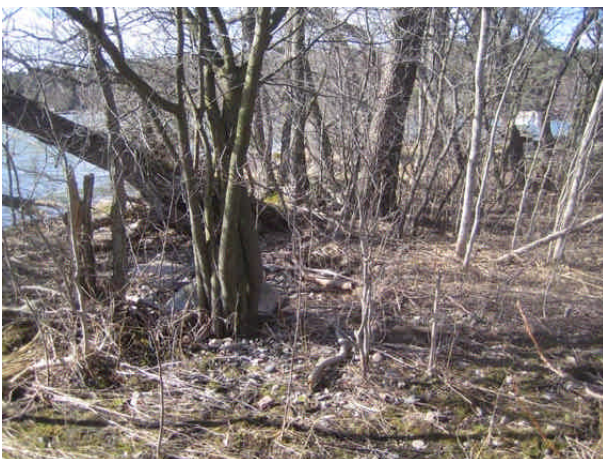
Bild I: Mycket låglänt utmed stranden.
